桑塔纳轿车维修

桑塔纳轿车维修实例

赵喜海等 编著

辽宁科学技术出版社

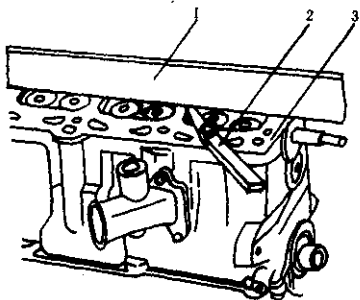
图 1-2 检查缸体的变形

路上加油，然后出现动力下降、功率不足且时有金属敲击声。显然是由于燃油质量差，辛烷值过低，在高速行驶时出现爆震燃烧，导致缸内温度过高，润滑条件变差，活塞与气缸的间隙过小，使活塞烧顶且拉缸。

珩磨气缸并更换一组活塞，装复试车异响消失。

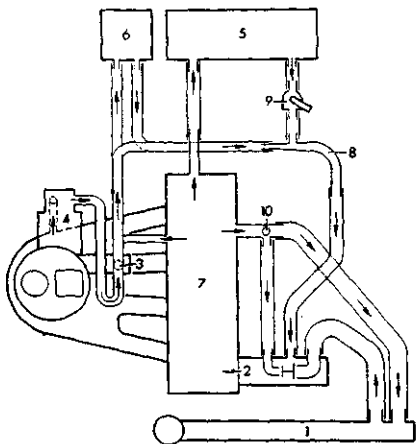
图 1-8 发动机冷却系

见图 1-8，冷却液小循环的路线是：水箱冷却液→缸盖进水口→气缸水套→节温器副阀→水泵。桑塔纳轿车冷却系，当水温低于 85°C 时，冷却液进行小循环；一旦水温超过 85°C ，节温器主阀开启，冷却液要经过水箱进行大循环，使冷却液冷却，以保持发动机正常工作温度。而该车水温升高后，冷却液仍未进行正常大循环，可能是由于节温器主阀没有开启，大循环受阻造成的。

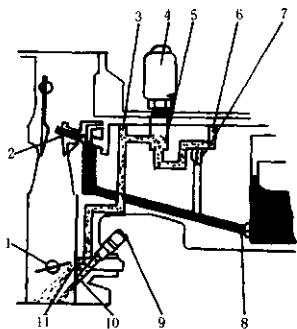
图 1-9 怠速装置

分解化油器, 清洗怠速喷孔及过渡喷口、怠速空气量孔, 装合后试车, 怠速工况改善不大。是否是因为漏气造成该故障呢? 如化油器座垫漏气、进气歧管垫破损, 但检查结果表明化油器及进气歧管处均无漏气现象。显然只有怠速调整不当或怠速装置某个部件漏气才会导致出现上述问题。

决定重新按规范调整(见图 1-9): 发动机升温后, 先调整节气门限位螺钉, 再调整混合气浓度螺钉(俗称怠速螺钉), 此时发现原怠速螺钉已全部旋出, 说明故障原因在此。使用转速表、排放检测仪, 按规范调整怠速至 $850 \pm 20\text{r}/\text{min}$, 重新试车, 故障现象消失。

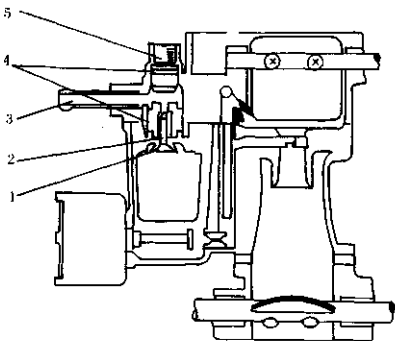
图 1-10 化油器浮子

拆除化油器上体并翻转 180°，用嘴吸吮进油口（见图 1-10），发现三角针阀密封不良。检查浮子底部到化油器上体结合平面之间距离，符合要求（主腔为 27~29mm，副腔为 29~31mm）。没有发现浮子有凹陷，拆下浮子并浸入 90℃ 以上水中，未见气泡产生，说明浮子未破损。至此，可以断定故障是由于进油针阀密封不良引起的。

先用研磨膏混合以润滑油对针阀进行研磨，然后再清洗，最后用嘴吸吮是否密封。如仍不密封，应更换针阀或进油阀体。

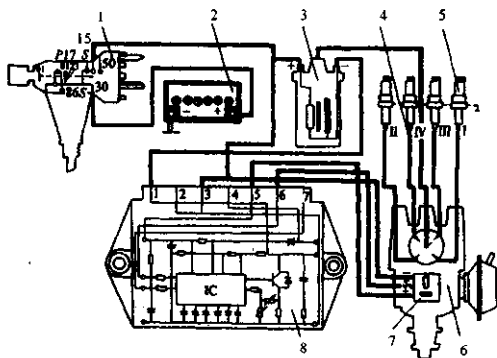
图 1-14 点火系统

1-14)，卸下分电器，并拔下分电器中心高压线使之搭铁，将万用表置于直流电压档，红表笔接在位于刮水器下方的点火控制器的6号接线柱上(6号接线柱是霍尔元件中产生的霍尔脉冲电压，作为点火正时电压输入电子点火控制器的)，黑表笔搭铁，再用手转动分电器轴，观察电压表指示针值，竟为0V，说明霍尔发生器内部搭铁损坏。

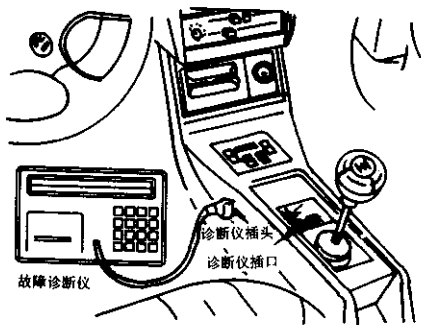
图 2-1 故障诊断仪插口

多次起动后，发动机勉强着火运转，故障警告灯闪亮，而油压、水温警告灯均在起动后熄灭，说明电控系统存在故障。运用故障诊断仪 V. A. G1551 读取故障码(见图 2-1)，打印机显示故障码为“00532”、“65535”，前者为供电电压信号，后者为控制器损坏。

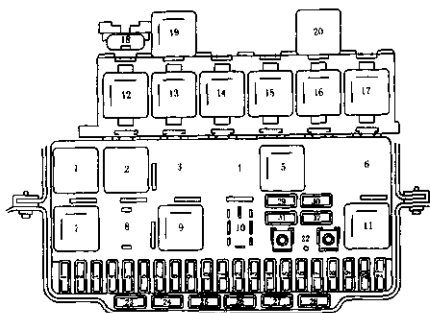
图 2-2 中央集线盒

从故障现象分析，发动机温度稍高时出现该故障，应对控制燃油泵的热起动继电器进行检查，如图 2-2 所示。拆下热起动节流器中如图 2-3 所示线束插头，并使此插头搭铁。然后对中央集线盒的继电器线束插头进行测量，如表 2-2 所示。检测结果为：冷机电阻值正常，热机电阻值为 ∞ ，表明继电器有断路故障。更换热起动继电器，汽车顺利起动，行驶恢复正常。

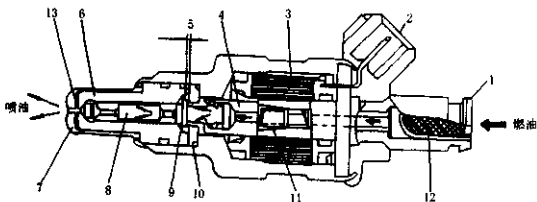
图 2-7 喷油器

诊断与排除：逐缸拆下火花塞测试，四个缸的火花塞跳火都正常。再测试气缸压力，均在 1MPa 以上。测试各缸喷油器供电电压为 12V ，也正常，接着测试喷油器电阻值时，发现：2 缸喷油器的电阻值为 ∞ ，其余三个喷油器电阻值均为 16Ω 。给 2 缸换一个新喷油器后，故障排除。

该发动机喷油器电阻值应为 $15.9 \pm 0.35\Omega$ ，2 缸喷油器内线圏(见图 2-7)断路不能工作，致使得不到喷油不能形成混合气，造成该缸不工作。

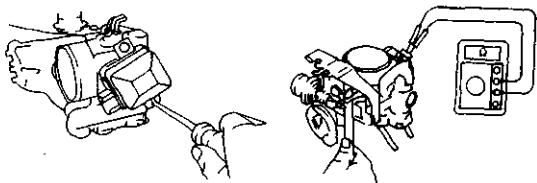
图2-12 调节节气门位置传感器

节气门位置传感器、霍尔信号发生器运用故障诊断仪进行性能检测,电压、电阻值均在正常值范围内,并无问题,见图2-12,调整节气门位置传感器,也不见效。重新进行测试,故障诊断仪上显示数据紊乱,发动机转速下降,接近熄火状态。

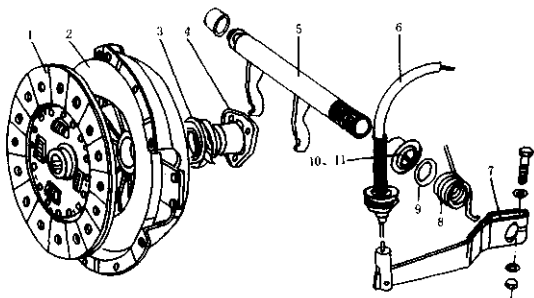
图 3-1 离合器总成

首先检查离合器拉索和离合器踏板，正常；再拆下变速器，该车分离套筒和导向套筒（见图 3-1）这两个零件都是塑料的（在有的车型上，有两个都是钢制的，也有一个是钢制的、一个是塑料的），分离套筒与导向套管以前曾涂过润滑脂，现在润滑脂已变成黑色的，分析是此处发咬引起了故障。两塑料件之间用润滑脂只能暂时应付一下，而不能长期解决问题，由于导向套管磨损的较重，就更换了一个钢制的。

既然变速器已拆下，再对膜片弹簧进行检查，以免留下遗憾。膜片弹簧无裂纹、变形现象，其与分离轴承接触处的磨损也小于 0.6mm，且均处于同一平面上。将离合器、变速器装复，故障排除。

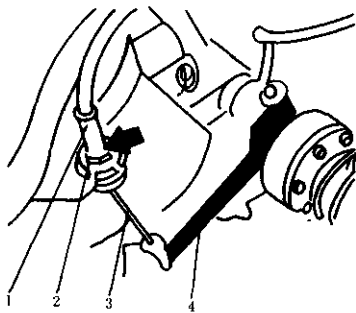
图 3-2 离合器踏板自由行程的调整

(1) 调整离合器踏板自由行程，见图 3-2。松开锁紧螺母，转动离合器拉线外套上的限位螺母，将螺母旋至极限位置，仍调不出踏板自由行程。于是，确定为离合器内部故障。

(2) 拆下变速器，取下离合器总成检查，发现离合器摩擦片已磨损至极限位置，检查膜片弹簧正常。于是，更换离合器摩擦片后，将车辆装复。试车，离合器仍不能分离，还是调不出离合器踏板自由行程。

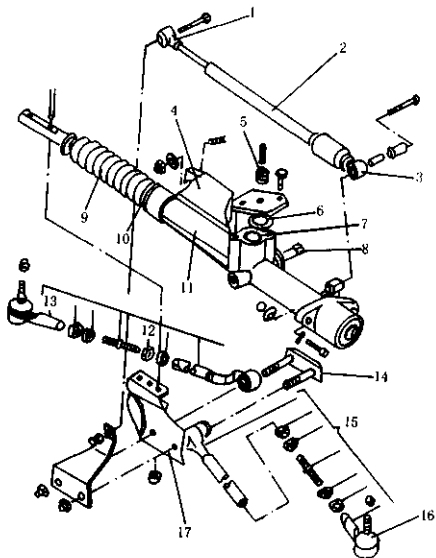
图 3-8 齿轮齿条式转向器

论是转向器产生间隙，导致转向盘产生了自由行程。

松开转向器上锁紧螺母，用内六角扳手转动调整螺栓（见图 3-8），消除齿轮与齿条的啮合间隙，然后再将锁紧

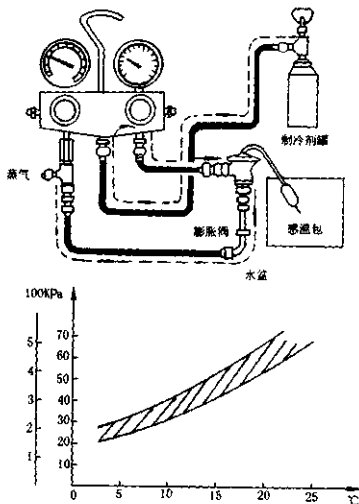
图4-4 检查膨胀阀

进一步检查，发现在膨胀阀和接受器/干燥管前后的管子上结霜，怀疑是膨胀阀有故障导致制冷剂循环受阻。运用多用测量表测量，低压端压力出现真空，高压端压力极低，验证了制冷剂不循环的判断。

表高、低压端手动阀。打开高压端手动阀，并把高压侧压力调到 0.49MPa(相当于 5kgf/cm²)，读出低压量表读数的同时，用温度计测量水温，把两个实测值与图中所示的膨胀阀的压力与温度曲线进行比较(若交叉点在阴影区域，说明膨胀阀工作正常)，显然该车膨胀阀已有堵塞迹象，测得值在阴影区外。顺时针方向转动膨胀阀上的调整螺栓，减弱弹簧弹力使流量增大，但已调整无效，表明感温包已损坏。更换膨胀阀，故障排除。

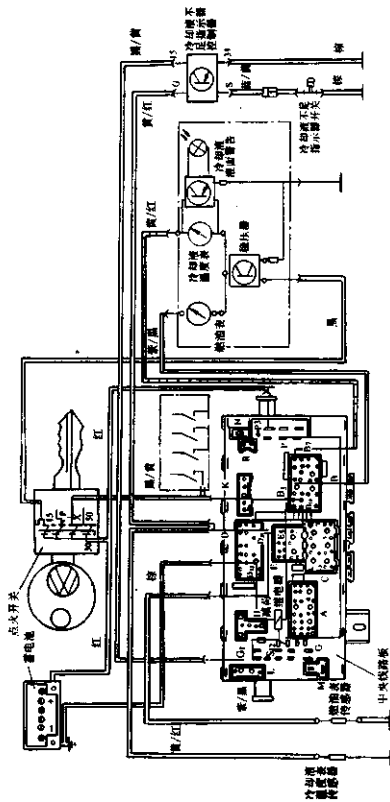
图 4-6 水温表及燃油表接线图

诊断与排除：该车水温表是电热式仪表(见图 4-6)，并且与燃油表共用一只稳压器，水温表的工作电压在 9.5~10.5V 范围内。这种电热式温度表与热敏电阻式的传感器相匹配。其故障的主要原因有以下几种可能：①温度传感器与冷却液的接触面有严重水垢，造成热敏电阻的传感值与实际情况有偏差；②稳压器输出电压不正常、造成水温表工作不稳定；③连接导线有搭铁处；④冷却液温度表本身有故障；⑤冷却液不足指示器开关损坏；⑥冷却液不足指示器的控制器损坏等。

首先检查冷却液温度传感器，将其拆卸下来，从外观上观察水垢并不多，随后用万用表电阻档对其电阻值进行测量，阻值符合要求，故障不在此处；接着对稳压器输出电压进行测量，其输出电压在10V左右（标准电压值为9.5~10.5V），也符合规定标准；接着检查水温表至传感器这根导线，发现这根导线被压在冷却液水管下面，已有轻微的磨破点，时而有搭铁现象。

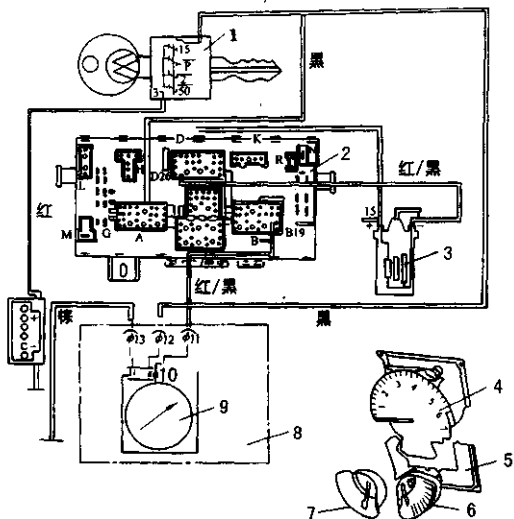
图 4-7 转速表接线图

诊断与排除:起动发动机,观察转速表指针变化时,发动机工作稳定,并无抖动、断火现象,说明故障与发动机无关,是由转速表系统故障造成的。见图4-7,转速表是从点火线圈“-”端取的信号。检查点火线圈上的插接头,连接完好,这样就需要拆下仪表盘,检查转速表系统了。分析转速表指示不稳定的原因有:①转速表背面的黑色三孔插座接触不良;②仪表板上的印刷线路故障;③转速表系统控制线路故障;④转速表故障。

拆下仪表盘检查,转速表背面的黑色三孔插座接触良好,印刷线路也良好。对转速表系统控制线路进行检查:转速表背面的黑色三孔插座内的三个插孔分别与电源负极、点火开关控制线、点火线圈“-”端相通。打开点火开关,断开点火线圈“-”端的插头,用万用表测量一个插孔内有12V电压,说明转速表系统控制线路也无故障。这样利用排除法就确定故障在转速表本身,更换转速表后,故障排除。

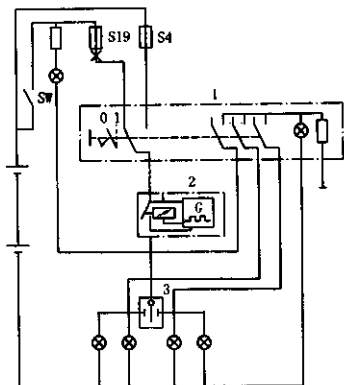
图 4-8 转向灯电路

于是首先查看第 19 号保险丝，结果并未烧毁，而且有电。这时我们断定是危险警告灯开关有故障，因为转向灯的闪烁电源是经 19 号保险丝进入到危险警告灯开关，然后送到闪光器的，如果该开关损坏，闪光器将失去电源不能工作。于是换一新危险警告灯开关，但意想不到的竟是故障如初。为尽快地排除故障，我们赶紧查阅电路图，经分析认为此故障部位有可能是第 19 号保险丝至危险警告灯开关的转向灯电源接线有断路地方。为证实这一点，我们从经 S4 保险丝的电源线上直接给危险警告灯开关的转向灯电源线上送电，结果故障现象消失，各转向灯闪烁正常。为找到断路的故障部位，我们将中央电器盒卸下，翻转过来查看各插接线，发现正是第 19 号保险丝的输出端插线端头（见图 4-8 中“×”处）脱开造成断路，将脱开线端头插接好后，故障排除。

从电路图上看：①转向灯只亮电路为蓄电池正极→点火开关→仪表转向指示灯→转向灯开关→转向灯→蓄电池负极；②转向灯不闪电路为蓄电池正极→点火开关→S19 保险→断路→危险警告灯开关→闪光器→转向灯开关→转向灯→蓄电池负极。

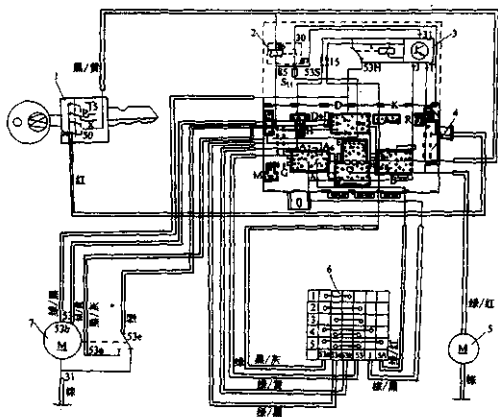
图 4-10 刮水器及洗涤器接线图

拆下大灯开关、转向组合开关和刮水器组合开关，检查在这些部件附近没有线路窜到一起。将刮水器保险丝拔下，打大灯开关时，刮水器仍动作，说明刮水器的电流不是经保险丝送来的。后来在整理蓄电池附近的线束时，发现打大灯时，刮水器不动作了。马上又动了动蓄电池附近的线束，刮水器又动作了；再动一动，刮水器又不动作了，如此反复，仔细检查发现，蓄电池左边铁板上的一组搭铁线螺栓已严重松动，将螺栓紧固后，故障消除。

故障消除了，但要把原因搞清楚。先看一下刮水装置的组成，由刮水电机清洗泵、刮水器组合开关、间歇刮水继电器、保险丝及机械传动装置组成，刮水电机采用双速永磁式直流电动机。刮水器组合开关是一个三掷五位开关，分为高速、低速、点动、停止、间歇工作五个状态。再看一下雨刮器低速转动时的电流路线（见图 4-10）：蓄电池→中间继电
